Оценка прочности надземного магистрального газопровода с дефектами

В работе был проведен проверочный прочностной расчет трубопровода с дефектами. Объект представляет собой надземный магистральный газопровод (далее трубопровод) протяженностью около 100 км, который был построен в 1973 году для транспортировки газа (рис. 1). Трубопровод состоит из типовых участков длиной 350...450 м.

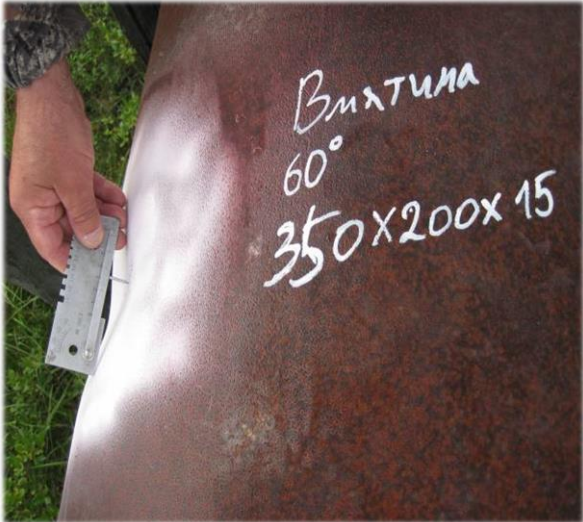
Таблица 1. Характерные дефекты

<p>Вмятина – местное изменение формы поверхности трубы, не сопровождающееся утонением стенки. Вмятина образуется в результате взаимодействия трубы с твердым телом, не имеющим острых кромок. Это взаимодействие может быть как статическим, так и динамическим.</p>
---	--

<p>Подбой – нарушение формы стыка труб, возникшее под воздействием ударов на край трубы, для устранения смещения сварных кромок.</p>
 	<p>Сегментный (секторный) отвод – отвод, изготовленный из нескольких сегментов трубы.</p>

При проведении технического диагностирования на участке трубопровода был обнаружен ряд дефектов. Описание наиболее характерных дефектов приведено в табл. 1.

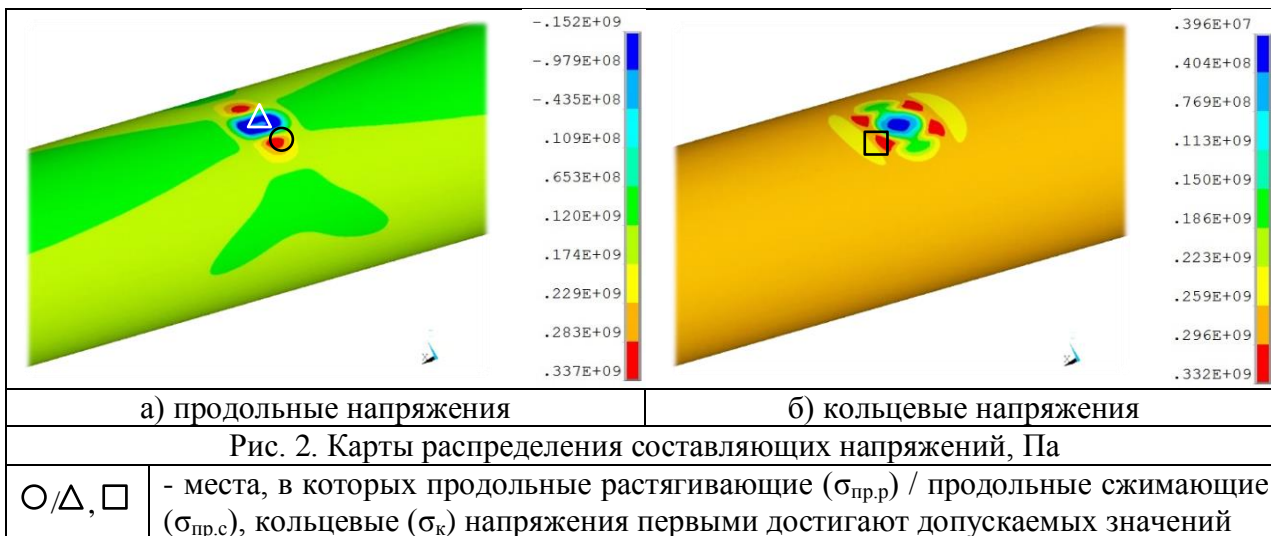
Результаты расчета НДС при субмоделировании представлены на рис. 2.

По полученным картам распределения напряжений было определено, что $\sigma_{пр.р}/\sigma_{пр.с}$, σ_k напряжения превышают допустимые значения при расчетных нагрузках.

В системе трехмерного твердотельного и поверхностного проектирования Autodesk Inventor LT была создана **поверхностная модель дефекта трубы «вмятина»**.

Поверхностная модель была импортирована в ANSYS, где была создана конечно-элементная модель, к которой прикладывались соответствующие расчетные нагрузки
